SKF Biuletyn Techniczny

VKPA 84621 – Instrukcja montażu

Ford Mondeo III, Transit, silniki 2.0 i 2.2 TDDI-TDCI
Jaguar X-Type 2.0 D, 2.2 D

Nr OE: Ford: 1669335, XS7Q 8591 AA / Jaguar: C2S48033

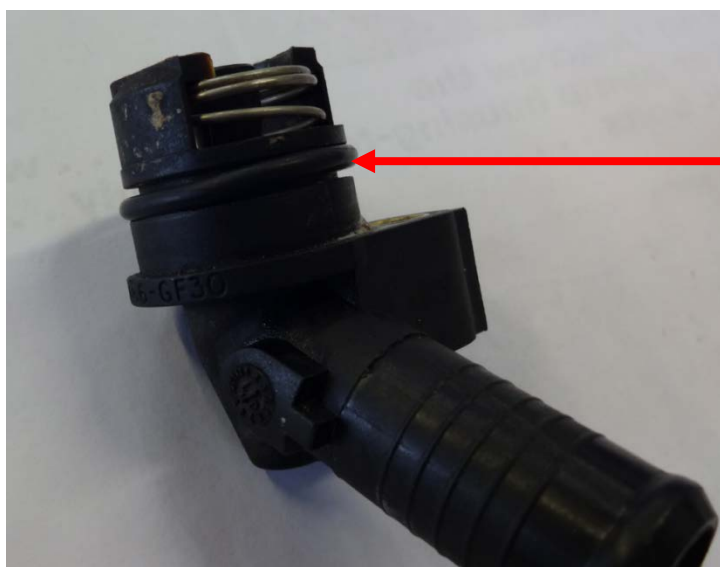
O-ring musi być prawidłowo zamontowany, aby zapewnić odpowiednią powierzchnię styku i zapobiec ewentualnym wibracjom mogącym skutkować uszkodzeniem wirnika i całej pompy wody.

Wymontować termostat regulacji temperatury oleju z obudowy pompy wody i założyć O-ring dołączony do zestawu naprawczego SKF VKPA 84621.
