Nieszczelny CSC wskutek nieprawidłowego postępowania

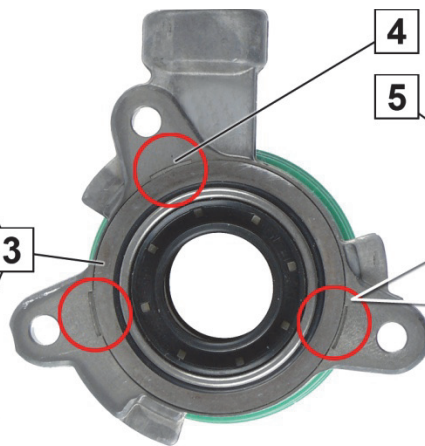
Rys. 2: Uszczelnienie tulei przesuwnej (zabezpieczenie transportowe)

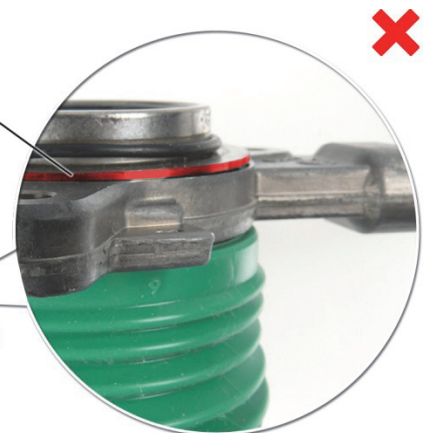
Rys. 3: Tuleja przesuwna wysunięta z uszczelnienia

Tuleja przesuwna (5) wysuwa się wówczas z uszczelnienia (rys. 3).

Nie ścisnąć CSC przed zabudową!

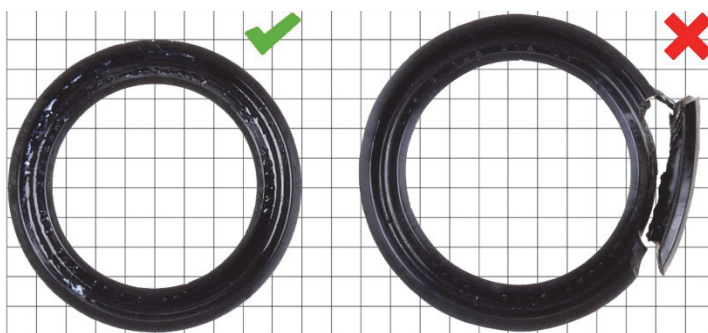
Rys. 4: Nowa uszczelka wargowa (1)

Abb. 5: Spęczniała uszczelka wargowa (1)

Rys.	Diagnoza	Możliwe przyczyny błędów / skutki	Rozwiązanie
5	Napęczniała uszczelka wargowa (1).	Płyn hamulcowy w układzie hydraulicznym jest zanieczyszczony substancjami zawierającymi olej mineralny (olej silnikowy, olej przekładniowy, odrdzewiacz itp.). → Uszczelka wargowa (1) pęcznieje (rys. 2). CSC staje się nieszczelny.	<ul style="list-style-type: none"> ▪ Unikać kontaktu z substancjami zawierającymi olej mineralny. ▪ Wymienić CSC.
6	Uszkodzony pierścień uszczelniający (2).	CSC został ściśnięty przed zabudową (rys. 3) lub nieprawidłowo zamontowany na przekładni. → Pierścień uszczelniający (2) nie jest osadzony w rowku i zostaje podczas zabudowy uszkodzony. CSC staje się nieszczelny.	<ul style="list-style-type: none"> ▪ Nie wyciskać tulei przesuwnej z uszczelnienia (4)! ▪ Wymienić CSC.
7	Przycięta uszczelka wargowa (1).	Droga wysprężania CSC została przekroczona. * → W przypadku przekroczenia drogi wysprężania uszczelka wargowa zostaje uszkodzona. CSC staje się nieszczelny.	<ul style="list-style-type: none"> ▪ Nie naciskać na pedał sprzęgła, jeżeli brak oporu tarczy dociskowej sprzęgła. ▪ Wymienić CSC.

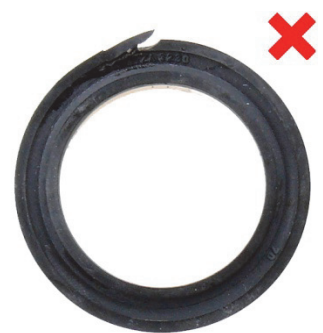
Rys. 7: Przycięta uszczelka wargowa (1)
