SKF Informacja Produktowa

VKM 13100 – zmiana wykonania napinacza paska rozrzędu SKF

CITROEN AX, C15, Saxo, BX, ZX, Berlingo 1.0, 1.1
PEUGEOT 106, 205, 306, 309, Partner 1.0, 1.1

Nr OE: 0829.29, 0829.54

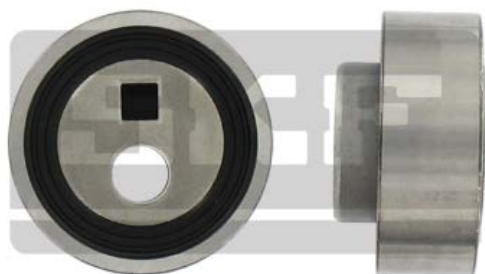
VKM 13100

M⊙ D=59 W=22

- Metalowa rolka napinacza

POPZEDNIE WYKONANIE

SKF wprowadził zmiany w konstrukcji napinacza paska rozrzędu VKM 13100, poczynając od partii oznaczonej kodem 175M. Różnica dotyczy zmiany materiału z którego wykonana jest rolka napinacza: z metalowej na plastikową. Nie ma żadnej różnicy w procedurze montażu, łożysko odpowiada wykonaniu OE.

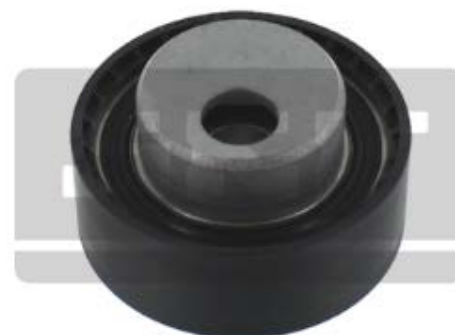
VKM 13100

M⊙ D=59 W=22

- Plastikowa rolka napinacza

NOWE WYKONANIE

Zmiana wykonania napinacza dotyczy także zestawów naprawczych paska rozrządu oraz zestawów naprawczych z pompą wody.
