SKF Biuletyn Techniczny

VKPA 84621 – Instrukcja montażu

Ford Mondeo III, Transit, silniki 2.0 i 2.2 TDDI-TDCI
Jaguar X-Type 2.0 D, 2.2 D

Nr OE: Ford: 1669335, XS7Q 8591 AA / Jaguar: C2S48033

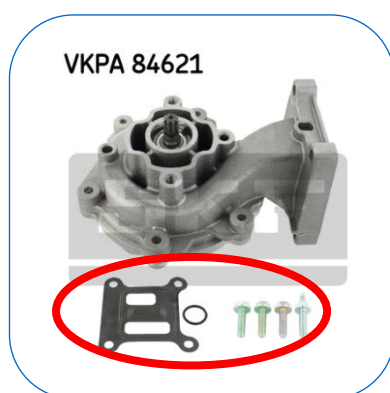
Dodatkowe komponenty w zestawie:

- Metalowa uszczelka (od strony bloku silnika)
- O-ring zamontowany na wielowypuście osi pompy
- O-ring termostatu
- 4 śruby
